# Alte Dorfkirche St. Peter und Paul Allschwil Renovation 2020

## Schlussbericht des Architekten

Auftraggeberin:  
**Christkatholische Kirchgemeinde Allschwil-Schönenbuch**  
**Schönenbuchstrasse 8**  
**4123 Allschwil**

Arlesheim, 21.04.2021

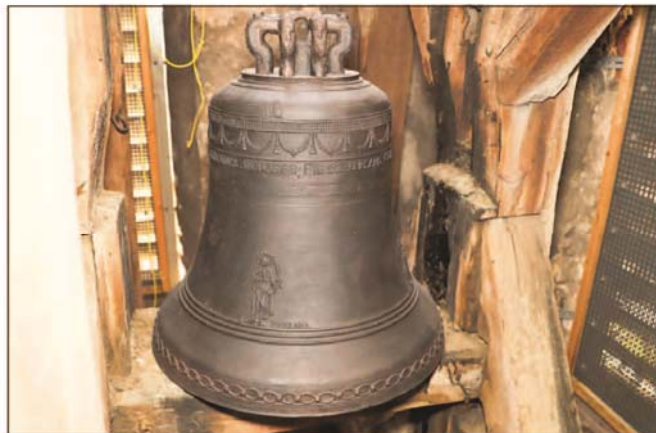
Nach der Reparatur kam die über 200-jährige Glocke am Montagmorgen wieder im Allschwiler Kirchturm an.

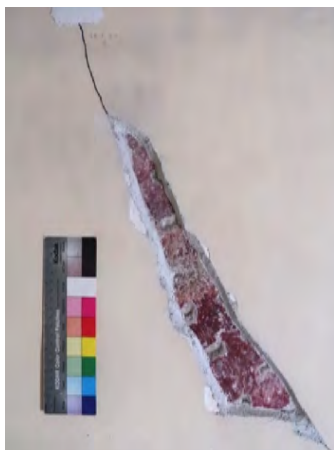
Barocker Kalkputz mit roter Malschicht, aufgeraut  
Im Bereich eines Risses mit Putzablösungen kam unterhalb der Putzschicht (19. Jh.) der frühere Verputz mitsamt Malschichtoberfläche zum Vorschein.  
[Chorwand (zum Schiff) IMG\_19, Massnahmen]

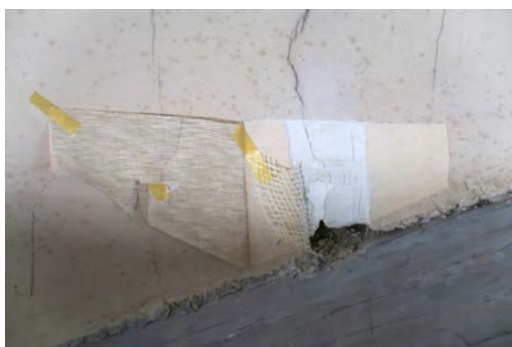
frühere Rissanierungsmassnahmen mit Kunststoffgeweben  
[Chorwand (zum Schiff) oberhalb Altar; IMG\_05, Massnahmen]

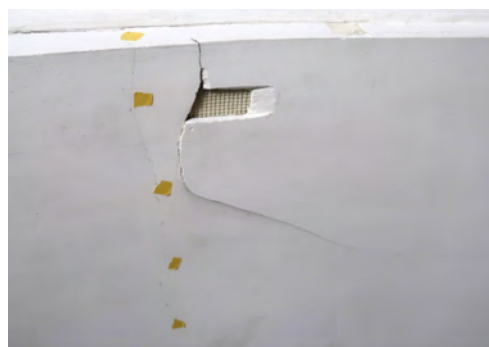
Rissstelle mit Ausbruch im Chorbogen | Bei der Putzloslösung wird das Armierungsgewebe (modern) sichtbar [IMG\_21, Massnahmen]

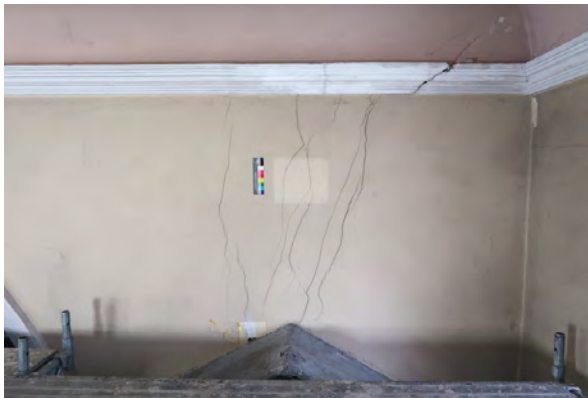
Chorwand (gegen Schiff) mit erheblicher Rissbildung oberhalb des rechten Seitenaltars [Abb. IMG\_03 Massnahmen]

Im Kirchenbau muss die Thematik der Rissbildung seit langem vorliegend gewesen sein. Der Wandbereich mitsamt dem Gesimse oberhalb des rechten Seitenaltars (Chorwand zum Schiff) sowie in unmittelbarer Nähe der Zahnschnittgesimse im Chor weisen das stärkste Rissbild auf - bei den Gesimsen liegen gar Risse mit einem Versatz der Rissflanken bis zu mehreren Millimetern auf. Die Situation im Bereich der Chorwand steht vermutlich in Zusammenhang mit dem angrenzenden Glockenturm. Da aber die linke Seite der Chorwand ebenfalls eine ähnliche Rissbildung aufweist (wenn auch im geringeren Ausmass), ist der Kirchturm nicht als einzige Ursache für das verstärkte Aufkommen der Rissbildung zu nennen.

Die Massnahme einer oberflächlichen Schliessung der Risse nach den erfolgten Reinigungsmassnahmen, ohne starke Ausweitung der Rissflanken (Substanzverlust) bietet die beste Alternative zu den eingesetzten Geweben. Es ist jedoch damit zu rechnen, dass sich einige Risse nach getaner Arbeit wieder öffnen werden, da durch eine Oberflächenbehandlung die Ursache nicht behoben werden kann. Die vorliegenden Risse gehören jedoch eher zu einem ästhetischen Problem und nicht einem statischen bzw. konservatorischen.

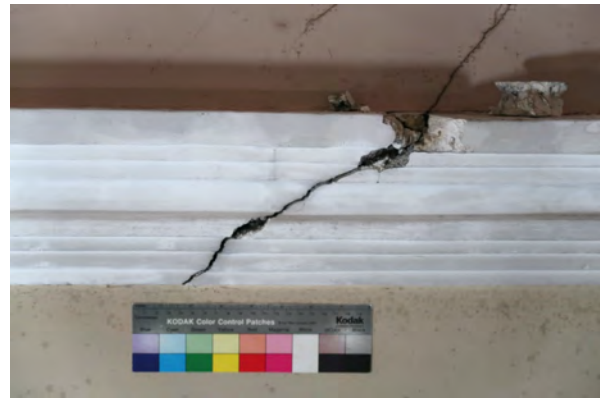
Detail Abb. links; Riss mit Versatz und Ausbruch Seitenaltars [Abb. IMG\_06 Massnahmen]

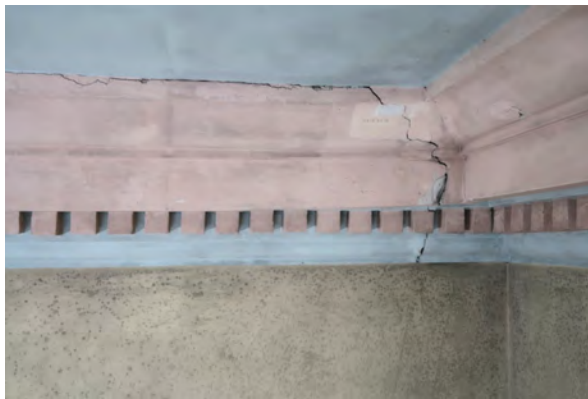
Chorwand im Bereich des Kirchturms mit Riss im Zahnschnitt-Gesimse [Abb. IMG\_16 Massnahmen]

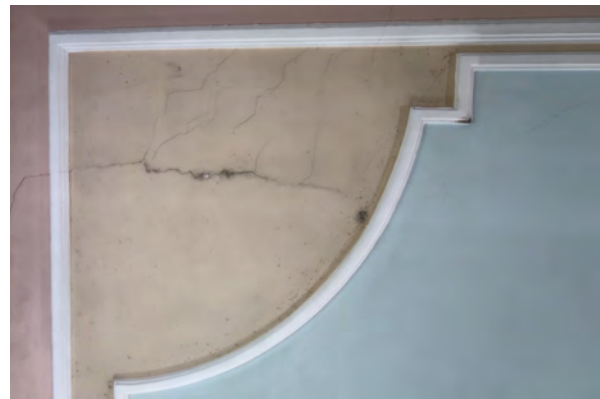
Deckenfläche | Das applizierte feinmaschige Gewebe im hellblauen Deckenspiegel hat sich bewährt, wohingegen die Risse in den gelben Flächen sowie der Hohlkehle ohne Geweben wieder gerissen sind. [Abb. IMG\_09 Massnahmen]

Trotz der eingesetzten, starken Rissarmierung ist es nicht gelungen die Situation komplett zu beruhigen (keine Behebung der Ursache). Die Risse haben sich im Laufe der Jahre wieder durch die verschiedenen Gewebe hindurch abgezeichnet. Auch im Bereich der Hohlkehle ist gut zu erkennen, wie sich die Risse durch das Armierungsgewebe abgezeichnet haben.

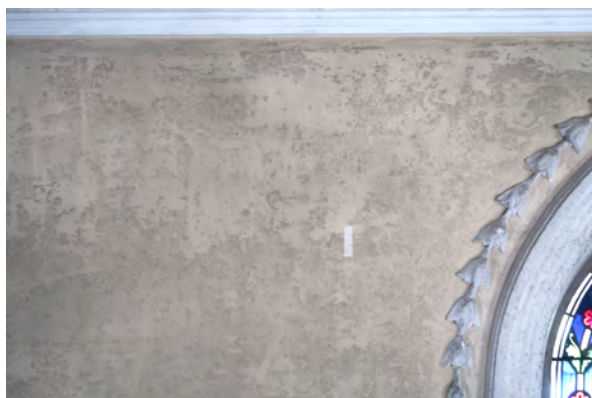
Wandfläche Kirchenschiff (nach Trockenreinigung) mit starkem Vorkommen der Stockflecken und Verschmutzungen [Abb. IMG\_11 Massnahmen]

Wie in den früheren Berichten von 2018 erwähnt, stellt die vorliegende Verschmutzung der Oberflächen eine der Hauptproblematiken dar. Vor allem der biogene Befall in Form von Stockflecken ist stark ausgeprägt, was im Vorzustand von den vorliegenden losen Schmutz- und Staubablagerungen auf der Oberfläche verdeckt/ verschleiert wird. Mit dem Fortschreiten der Trockenreinigung (Abnahme des Oberflächenstaubs) wird ersichtlich, wie sich diese Stockflecke auf der Raumschale verteilen und in welchem Ausmass der Befall/ die Konzentration der Stockflecken vorliegt. So ist die Nordwand viel stärker betroffen als die Südwand, der obere Wandbereich stärker als der Untere. Bei den Fenstereinfassungen liegt gegen die Fensterscheibe hin (kälterer) ein stärkerer Befall vor als gegen den Innenraum. Wiederum können die Massnahmen resp. die verwendeten Materialien, die vor 35 Jahren ausgeführt wurden, gut zu Rate gezogen werden - sehr eindrücklich ist so der Unterschied zwischen saugenden und dichteren Oberflächen(-beschichtungen): die dichteren Materialien/ Oberflächen sind stark vom Befall betroffen, die Offenporigen praktisch kaum.

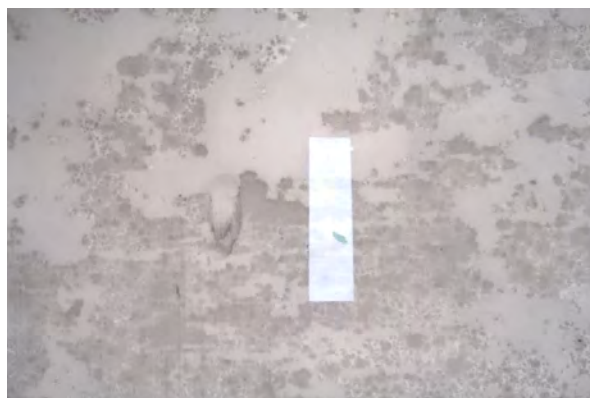
Detail Abb. links mit kl. Sondierung resp. Abnahme der Mattfarbe zur Überprüfung des Untergrunds [Abb. IMG\_12 Massnahmen]

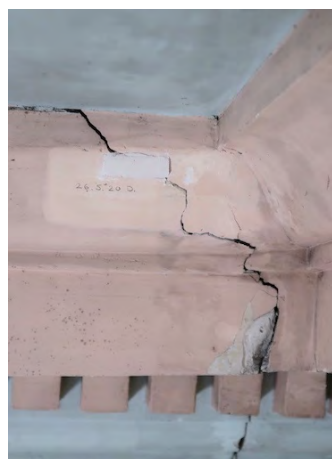
Zu Beginn der Arbeiten 2020 wurden an fünf grösseren Rissen sog. Rissmarken angebracht, welche aufzeigen, wie sich die Risse während der Reinigungs- Restaurierungsmassnahmen (über mehrere Monate) verhalten. Eine Stelle war am Zahnschnittgesimse im Chor beim Kirchenturm (Abb.). Hier hat sich innerhalb der Rissmarke nach zwei Wochen erneut ein Riss gebildet. Da zeitgleich im Dachstuhl Sanierungsarbeiten vorgenommen wurden, können diese Bewegungen nicht klar zugeordnet werden. Sicherlich hat sich das Gesimse in den letzten 35 Jahren um 3 bis 4 mm bewegt (Rissstärke).

Rissmarke am Zahnschnittgesimse  
[Abb. IMG\_18 Massnahmen]

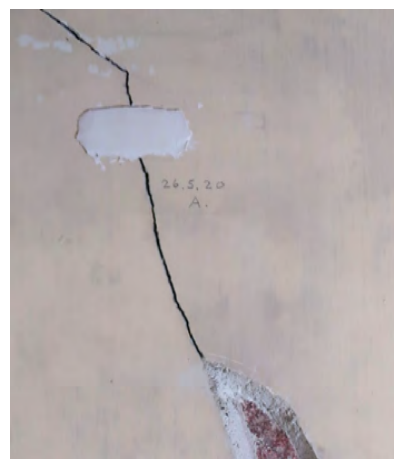
Rissmarke Chorwand zum Kirchenschiff  
[Ausschnitt. IMG\_19 Massnahmen]

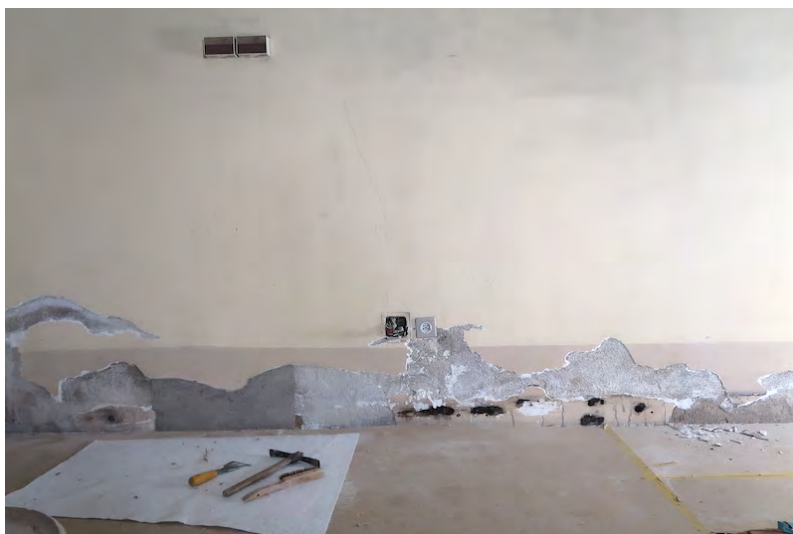
Im Sockelbereich im Schiff waren mehrere grössere Feuchtigkeitsschäden vorliegend. Es wurde zu einem früheren Zeitpunkt eine Sockelleiste angebracht, was zu Staunässe und folgend zu mikrobiellem Befall (Schimmelbildung) geführt hat. Sowohl Sockelleiste, wie auch der umliegende Putzbereich haben Schaden genommen. Nach der Entfernung der Leiste wurde der mürbe, geschwächte Verputz abgetragen, vorhandene Salzausblühungen entfernt und der Putz erneuert. Da der alte Grundputz der Situation einigermaßen gut standgehalten hatte und sich vor allem der obere, dichtere Gipsputz losgelöst hatte, wurden die Fehlstellen möglichst mit einem Kalkgrundputz ausgefüllt. Mit einem sehr dünnen Kalkspachtel wurden schliesslich die Oberflächen geglättet. Bis zur Verdunstungszone wurden nur kalkgebundene Verputz- und Spachtelmassen verwendet.

Da die Ursache der Problematik nicht behoben ist (Terrain aussen z.T. Höher als Boden Innen, aufsteigende Feuchtigkeit etc.) ist zukünftig mit weiteren Feuchtigkeitsschäden zu rechnen. Mit der Abnahme der Leisten (keine Staunässe mehr) und der Wahl eines luftporenhaltigen, schnelltrocknenden Grundputzes müsste die Situation verbessert sein.

Sanierung des Sockelbereichs im Schiff | Der stark beeinträchtigte Verputz (Salze, Feuchtigkeit, mikrobiellen Befall) wurde entfernt. [[IMG\_117 Massnahmen]

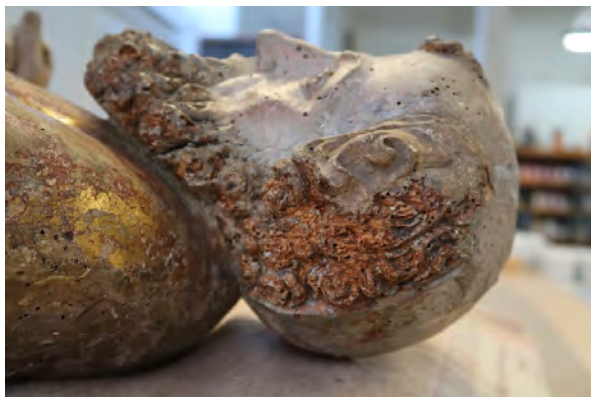
Apostelfigur mit Schäden aufgrund eines Schädlingsbefalls (inaktiv). Nach Ausführungen von Paul Denfeld wurden die Schäden 1985 gefestigt. [IMG\_211 Massnahmen]

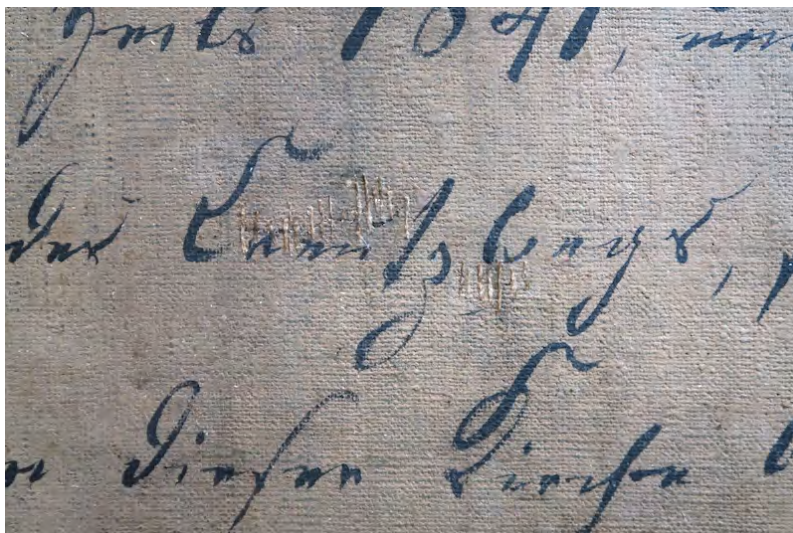
An der Station Nr. 15 war ein grösserer Riss vorhanden, welcher auf der Rückseite verstärkt werden musste. Da die Rückseite eine alte Beschriftung aufweist und um Abzeichnungen einer Verstärkung auf der Vorderseite zu vermeiden, wurde der Riss mit einzelnen Fäden überbrückt: Mit in Glutinleim (Hasenleim) getränkter Fäden wurde der Riss rückseitig überbrückt. Es folgte ein Auskitten und Retuschieren auf der Vorderseite.

Detail Stationsbild Nr. 15 mit  
Rissüberbrückung auf der Rückseite  
[[IMG\_218 Massnahmen]

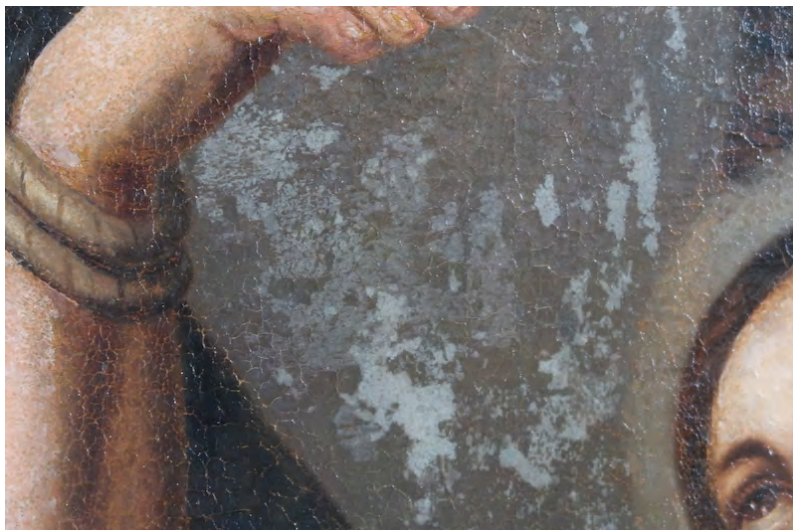
Detail Seitenaltar links mit  
Verfärbungen der Malschicht  
aufgrund früherer  
Restaurierungsmassnahmen  
[[IMG\_235 Massnahmen]

Die oben erwähnten Verfärbungen wurden nach der Reinigung einretuschiert. Die Retuschen wurden auf dem bestehenden Firnis angebracht. Als Malmittel wurden Naturharzfarben (Maimeri) und eine Dammarharzlösung verwendet.

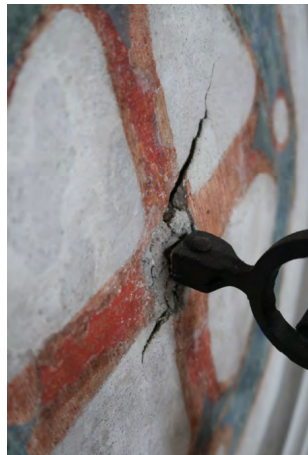
Detail Ausbruch, Lockerung/  
Ablösung Putzgrund  
[IMG\_129 Massnahmen]

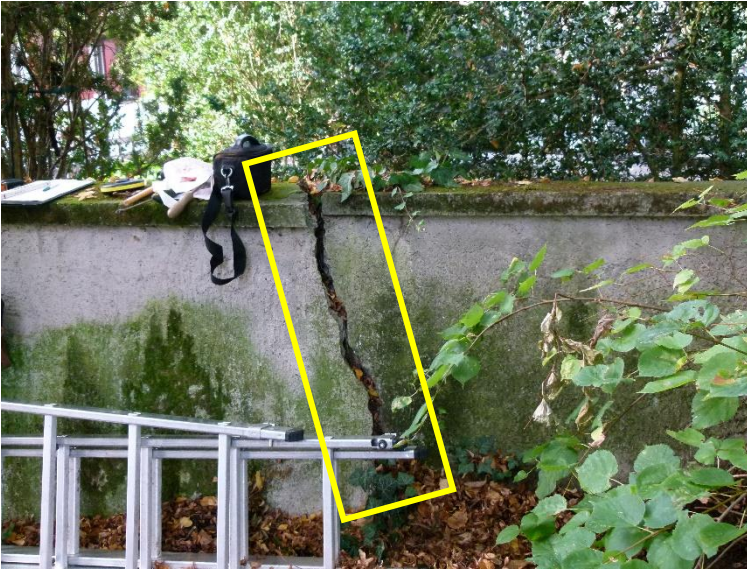
Durch Druckkontakt beschädigte Mauer

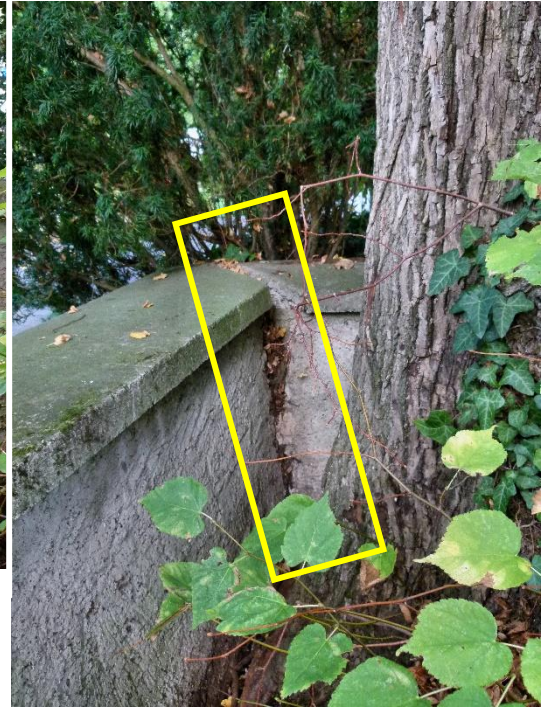
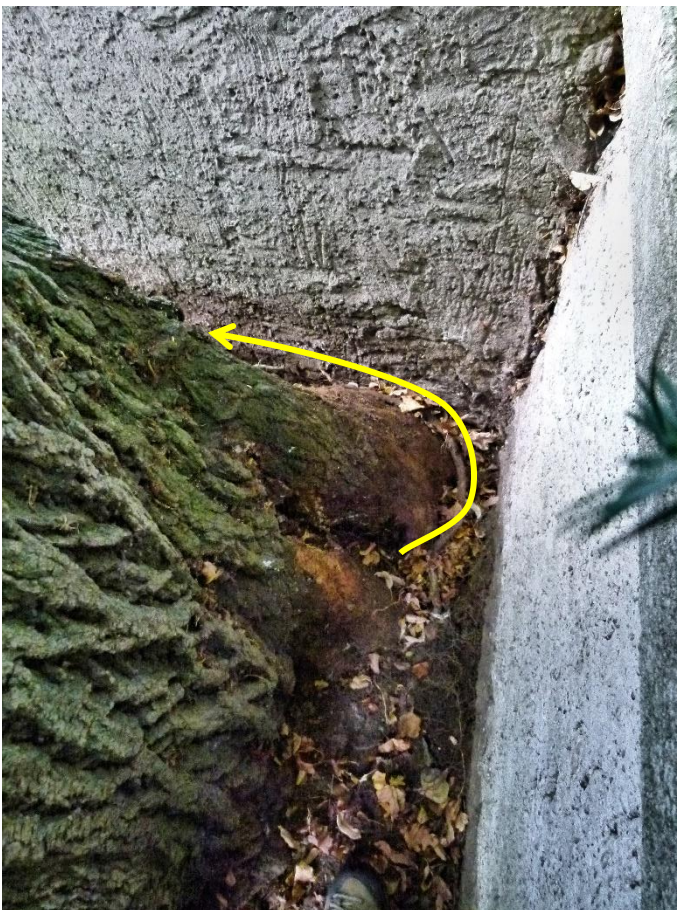
von Holzfäule betroffene Hauptwurzeln
