# Alte Dorfkirche St. Peter und Paul Allschwil Renovation 2020

## Schlussbericht des Architekten

Auftraggeberin:  
**Christkatholische Kirchgemeinde Allschwil-Schönenbuch**  
**Schönenbuchstrasse 8**  
**4123 Allschwil**

Arlesheim, 21.04.2021

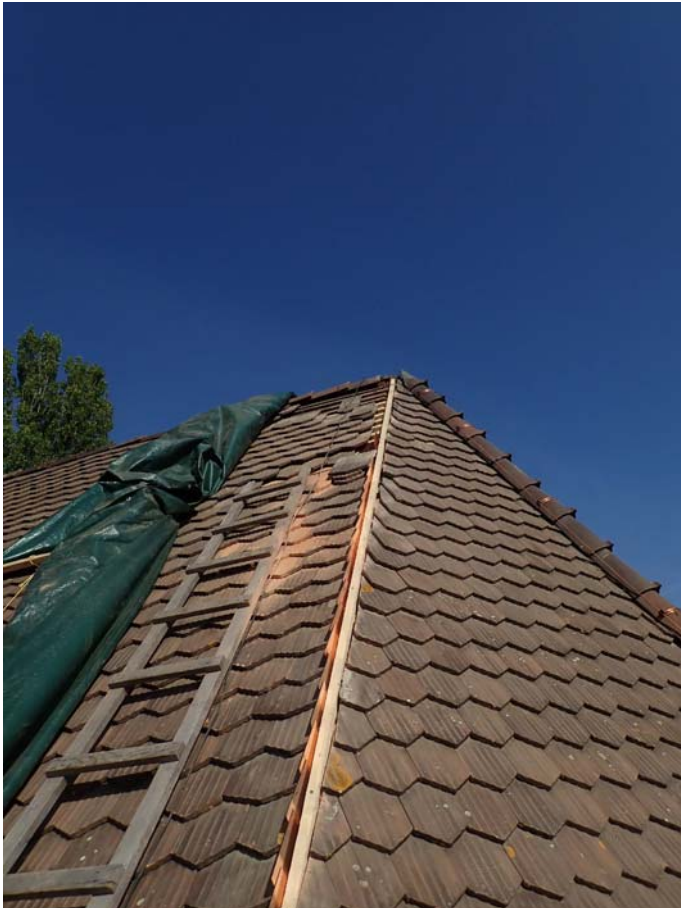
Die Bedachung aus doppeldeckten Biberschwanz-Maschinenziegeln wurde kontrolliert und instandgesetzt. Beim Nord- und Süd-Grat ist das Regenwasser gegen die eingemörtelten Firstziegel geflossen. Deshalb wurden die Gratlatten und teilweise die darunter liegenden Sparren angefault. Die mürbe Vermörtelung wurde entfernt und die Gratlatte erneuert. Anstelle der Vermörtelung werden Noquets aus Kupfer versetzt.

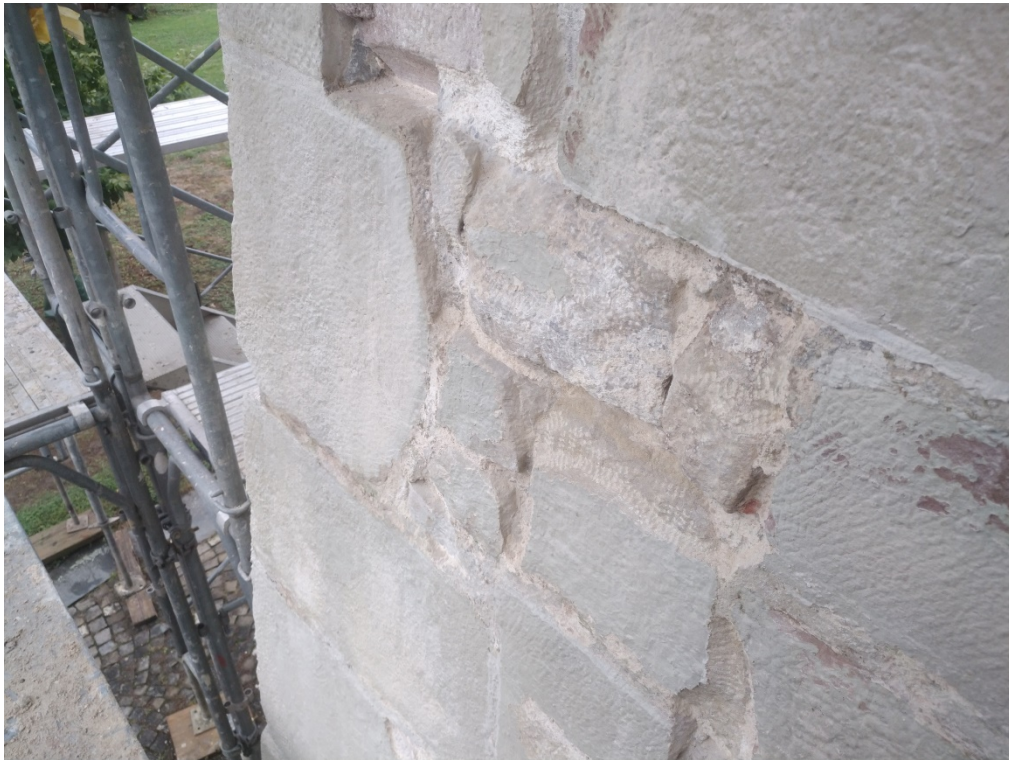
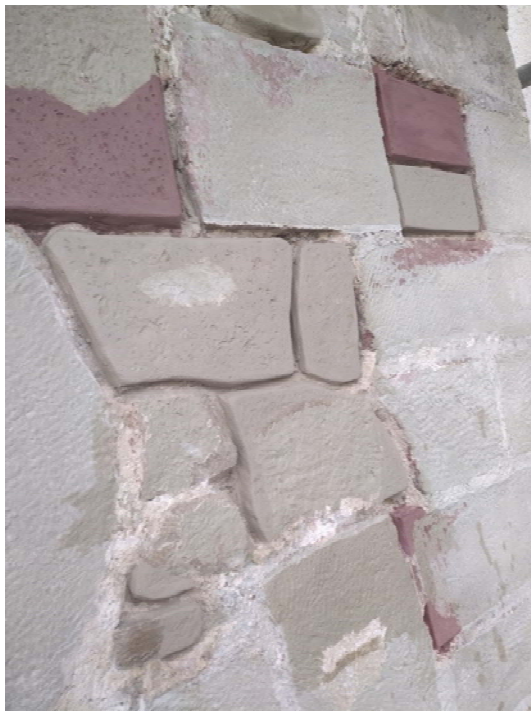
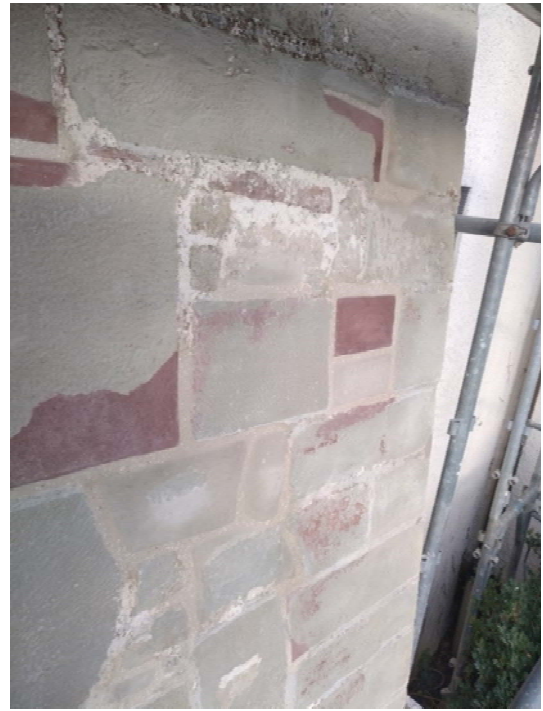
Bei den Eckquadern an der Südostecke des Turms wurden nebst losen Fugen auch Schalenbildungen am, mit einer Art Kunstharz beschichteten Sandstein festgestellt. Die schadhaften Stellen wurden geflickt und retuschiert.

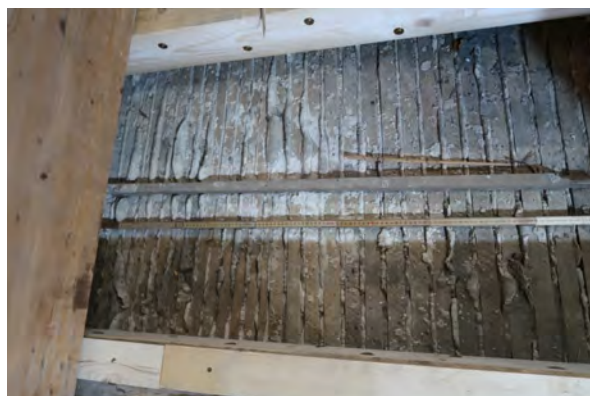
Ein Teil der Decke (Chor) weist eine Lattung als Putzträger auf, im Schiff wurden Bretter als Putzträger eingesetzt. Ein kleiner Deckenbereich bei der Orgel (evtl. früherer Zugang zum Dachboden) ist ebenfalls mit der Lattung versehen. Diese scheint auf der (ausgeschnittenen) Bretterlage aufzuliegen- dieser Umstand ist ein Hinweis, dass die Lattung erst später als Putzträger zum Einsatz gekommen ist.

Dachboden mit Blick auf die Konstruktion der Deckenfläche des Chors [Abb. IMG\_24 Massnahmen]

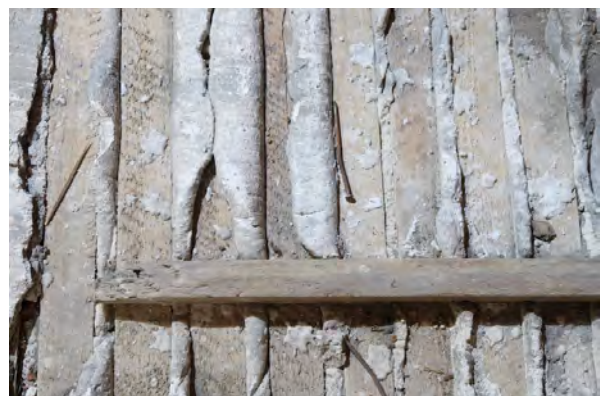
Detail Deckenkonstruktion mit Lattung und hervortretenden Putzwulsten [Abb. IMG\_27 Massnahmen]

Die Bahnbereiche zwischen den Binder (Decken/ Tragkonstruktion) wurden mittig mit einer zusätzlichen Leiste verstärkt. Da die Verputzwulste zwischen der Lattung an den Leisten anschliessen, müssen diese von Beginn an montiert worden sein. Die ausgebildete Putzwulste über der Lattung lassen darauf schliessen, dass diese Bereiche nie mit einer flächigen Bockshaut versehen worden sind. Andernorts liegt eine flächige Bockshaut vor (Lattung nicht sichtbar) Die Putzwulste scheinen zumeist intakt und sind nur an vereinzelt Stellen abgebrochen (funktionstüchtig). Im Chor liegt eine Stelle vor (oberhalb Chordeckengemälde), bei der diese Putzwulste stärker an- bzw. abgebrochen sind, als anderswo. Diese Stelle wurde bereits zuvor mit langen Schrauben gesichert. Da jedoch die Schrauben am Bodenbelag des Dachstuhls verschraubt worden sind, haben diese beim Betreten des Bodens Druck auf das Gemälde ausgeübt, was zu einem Verlust des Sicherungsbereich am Gemälde geführt hat. Der abgebrochene Bereich umfasst (zum Glück) nur eine neuere Auskittung des Gemäldes.<sup>1</sup>

<sup>1</sup> Im Rahmen der Arbeiten 2020 wurden die Putzwulste in diesem Bereich von oben neu ausgebildet, auf eine erneute Schraubensicherung wurde verzichtet.

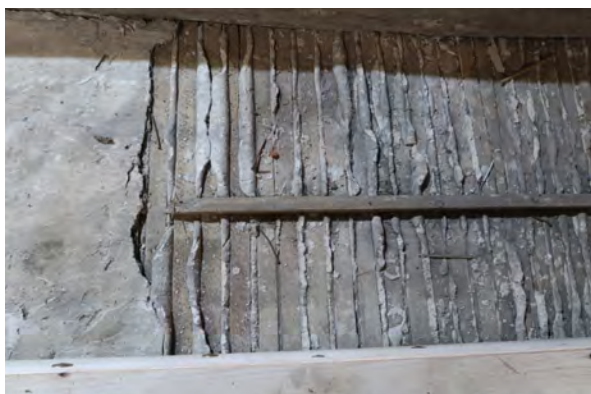
Abrupter Wechsel von flächiger Bockshaut zur Lattung mit Putzwülsten [Abb. IMG\_26 Massnahmen]

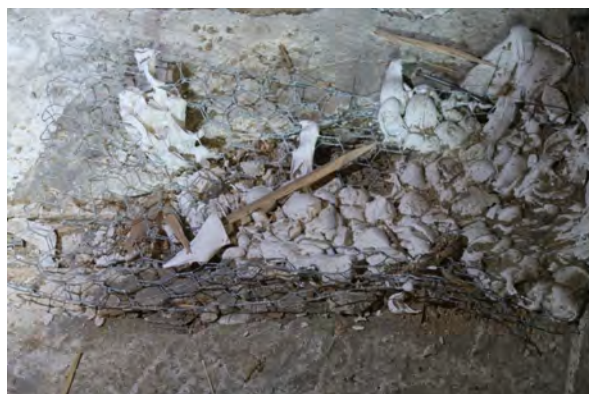
Es sind weitere, ältere Sicherungsmassnahmen der Decke auszumachen - neuere Verputze mit und ohne Zuschlag, die entweder von unten durch die Lattenzwischenräume oder von oben auf die Gipsplattenoberfläche appliziert wurden. Diese "Gipsbatzen" wurden zusätzlich von oben mit Drahtgewebe verstärkt, indem man diese in den noch frischen Verputz drückte. An anderer Stelle scheint es, als wurde das Drahtgewebe unterhalb der Lattung und schliesslich zwischen der Lattung nach oben eingefädelt. Anderswo wurden wiederum längere Schrauben bzw. Metallstäbe von unten im Dachstuhlgebälk verankert um so eine Sicherung der Decke/ der Gesimse zu erreichen.

frühere Deckensicherung mit "Gipsbatzen" und Drahtgeflecht [Abb. IMG\_30 Massnahmen]

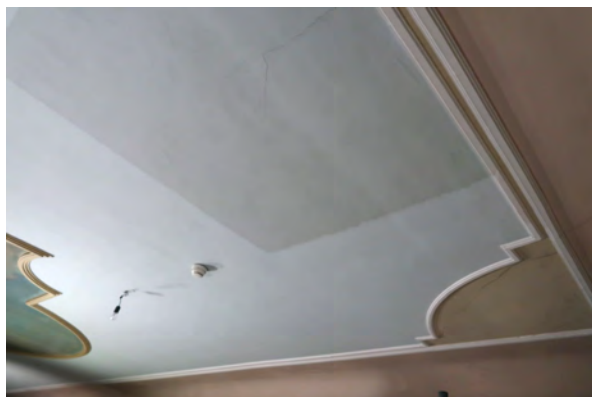
Trockenreinigung Deckenspiegel [IMG\_104 Massnahmen]

Die Reinigung der Deckenspiegel waren mit den Massnahmen der Trockenreinigung bereits abgeschlossen. Led. einzelne Stellen mussten lokal feucht nachgereinigt werden.

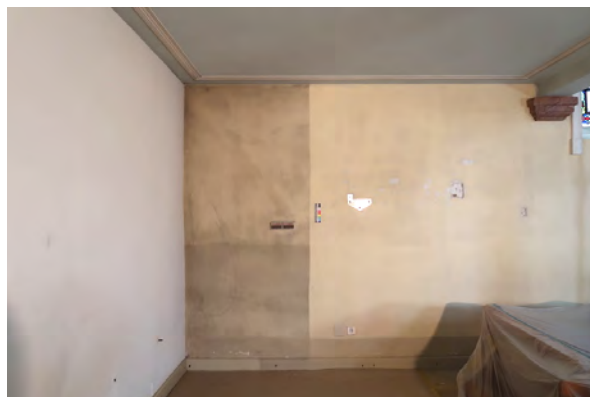
Nordwand Schiff, unterhalb Empore | Feuchtreinigung [Abb. IMG\_113 Massnahmen]

Die Wandflächen der gesamten Kirche (Polymerisatfarbe) mitsamt dem Wandstuck wurden im Anschluss an die Trockenreinigung ebenfalls feucht gereinigt. Es kam eine schwache Tensidlösung mit Zusätzen von Ethanol (10-20%) sowie Ammoniumbicarbonat (10-20%) zur Anwendung. Die Lösung wurde mit einem Handzerstäuber aufgetragen, nach einer gewissen Einwirkzeit wurden die Oberflächen mechanisch aufgerieben (mit einer Bürste) und somit die starke Verschmutzung gelöst. Es folgte ein Nachwaschen der Oberfläche. Einzelne Bereiche die es gestatteten und verlangten, wurden mechanisch stärker, mit einem abrasiven sowie einer schwachen Ammoniak- Lösung nachbehandelt. Dieser Arbeitsschritt war nötig um die Stockflecken an den Wänden zu entfernen und zu desinfizieren. Auch andere beständige Flecken konnten damit reduziert werden.

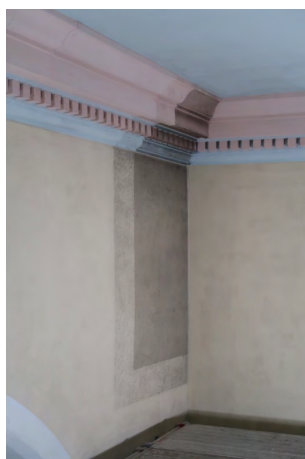
Referenzfläche der Reinigungsschritte im Chor  
(Trocken- und Feuchtreinigung)  
[IMG\_116 Massnahmen]

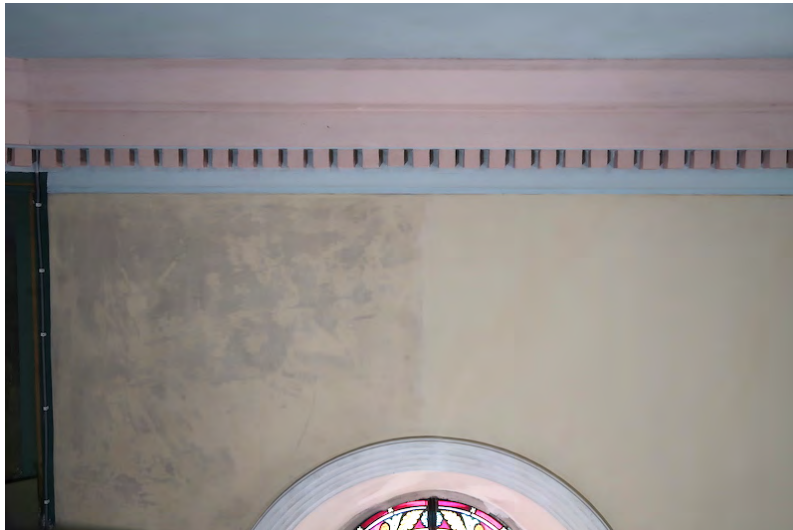
Starke Flecken an den Wandflächen, die von einem zu mageren Anstrich von 1985 stammen, wurden ebenfalls mit Mattfarbe Classidur dünn vorgebessert und damit ausgeglichen. [IMG\_126 Massnahmen]

Für die Verbesserung/ Grundierung wurde eine dünne Mattfarbe (Classidur Goldenclassic von Vernis Claessens SA) im gleichen Farbton wie die letzte Polymerisatfarb-Fassung verwendet. Die Spachtelstellen und verbliebenen, sichtbare Flecken wurden damit gefasst und trocken auslasiert, bis ein ähnliches Saugvermögen der Stellen an die jeweilige Umgebung erreicht war. Diese Vereinheitlichung und Beruhigung diente auch zur besseren Deckkraft des Neuanstrichs.

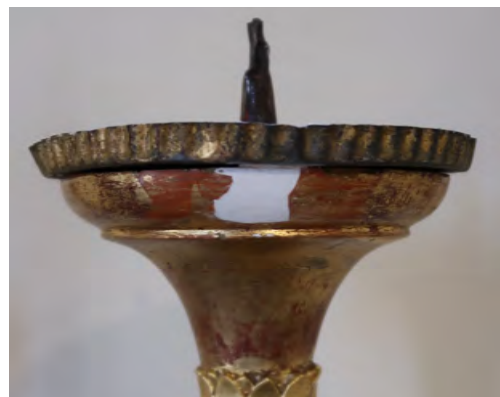
Detail Auskittung Kandellaber [IMG\_246 Massnahmen]

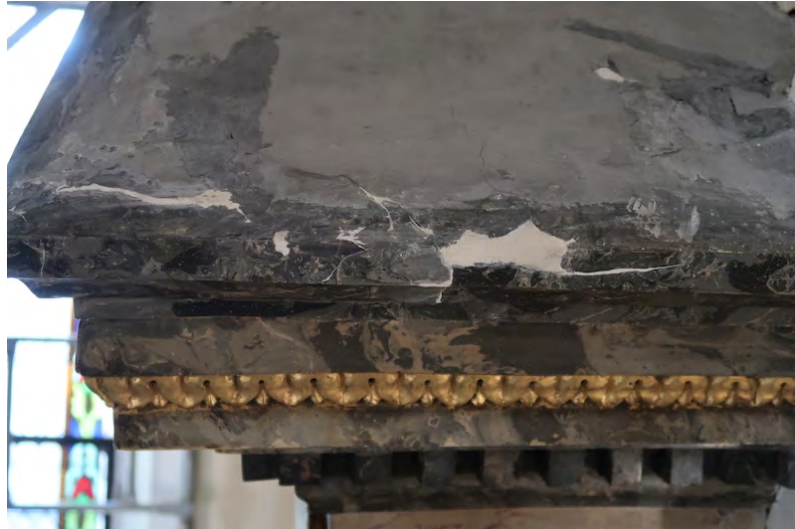
Detail Auskittung Altar [IMG\_227  
Massnahmen]

Der Stuckmarmor wurde nach dem Abkehren mit Wallmaster trocken und mit einer schwachen Tensidlösung feucht gereinigt. Lose Stellen wurden mit Glutinleim (Hasenleimlösung 1:18) konsolidiert und Ausbrüche/ Fehlstellen wurden mit Gipsspachtel ausgefüllt. Die Retuschen wurden mit Acrylfarben (Lascaux Studio) vorgenommen.

Einzelne Bereiche, wie die waagrechten Flächen des Hauptaltars und des Taufbeckens, wurden noch mit einer Kombination von Hartwachsöl und Wachs behandelt, um den Glanzgrad der Oberfläche wieder zu erreichen und zum Schutz vor mech. Einwirkungen.

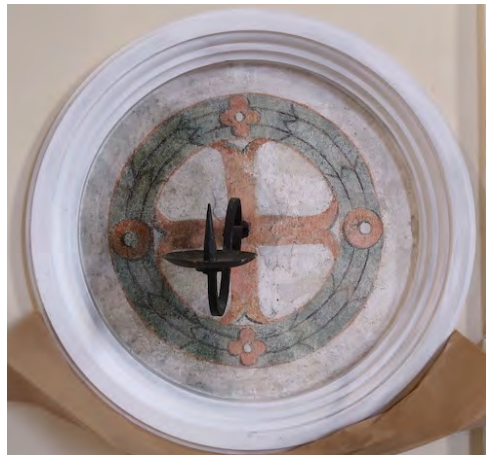
Apostelkreuz | Linke Hälfte Vorzustand rechte Hälfte  
nach Reinigung [IMG\_127 Massnahmen]

Es erfolgte vorerst eine Trockenreinigung und anschliessend eine Feuchtreinigung. Bei der Feuchtreinigung wurden die benetzten Wattestäbe stellenweise über eine Lage Japanpapier abgerollt. Es erfolgte eine Fixierung der Malschicht mit Celluloseether (Klucel E, ca. 3 p%-ige Lösung in Ethanol). Die Retuschen erfolgten mit Gouachefarben (Talens) ebenfalls in Tratteggio- Technik bzw. mit Leimfarbe in der Umgebung.

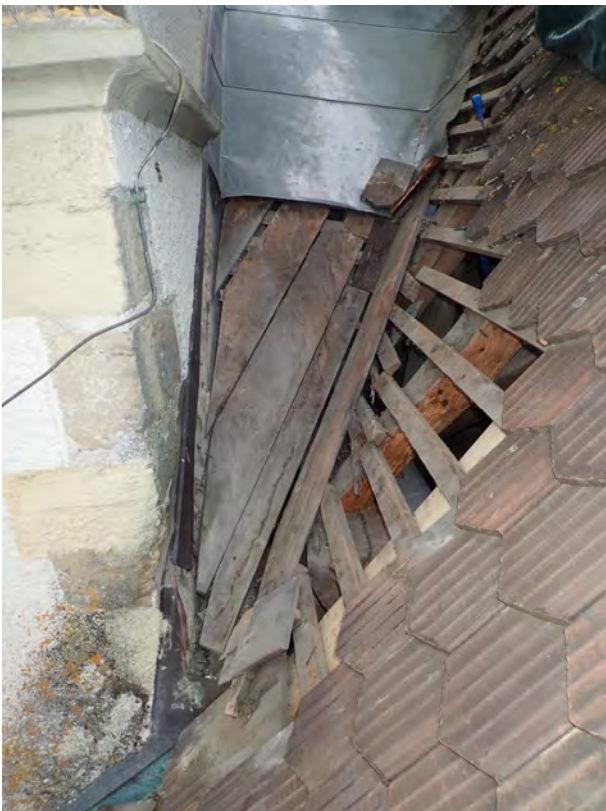
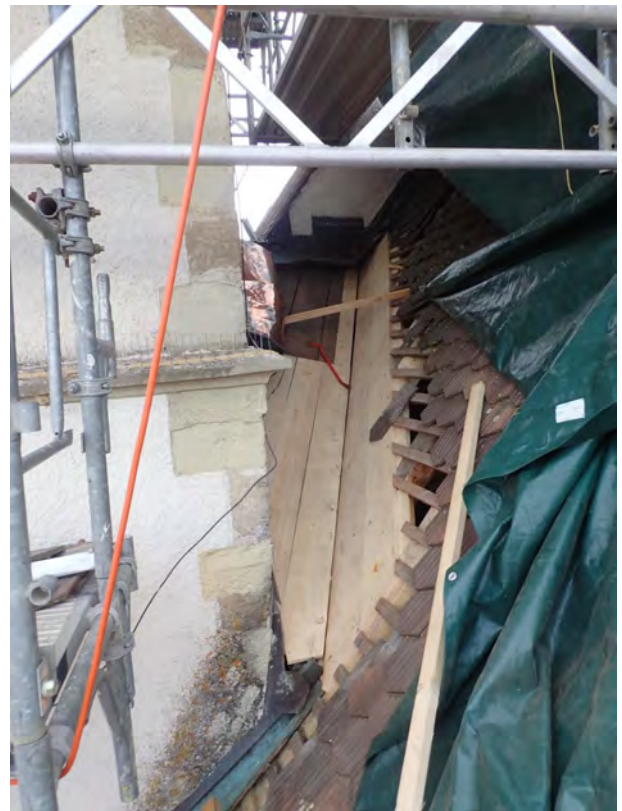
Kehlbereich bei Turm, vorher

Kehlbereich bei Turm, nachher

- Pos. 17 Sparren im Auflagerbereich teilweise verfault, Schädlingsbefall und Feuchtigkeit  
Verstärkung mit Lasche, 3.00 + 3.50 m, Dimension 30/160 mm, beidseitig
- Pos. 22 Unterlage für Blechdach teilweise verfault, Schädlingsbefall und Feuchtigkeit  
Neue Bretter montieren im Bereich der Kehle. Dicke 24 mm

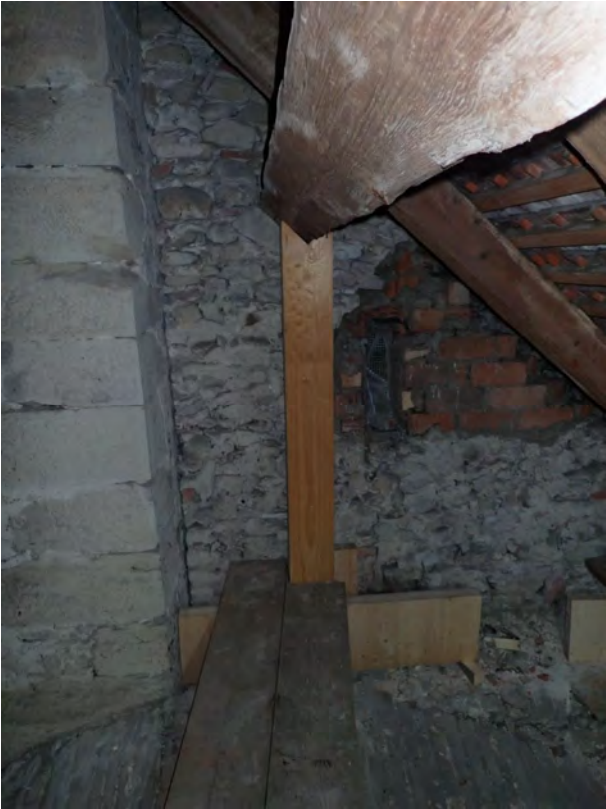
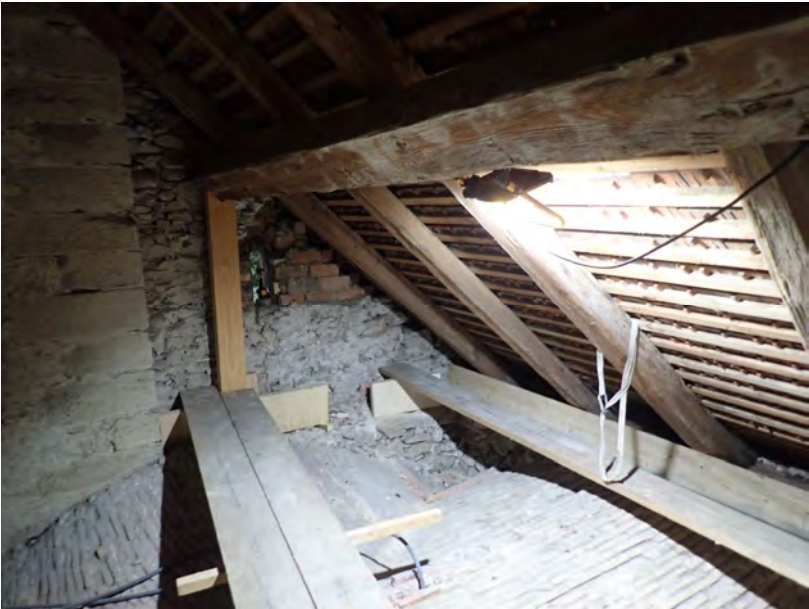
Abstützung Mittelpfette Sakristei

Abstützung Mittelpfette und Verstärkung Schwelle, Sakristei

- Pos. 1      Schwelle teilweise verfault, Schädlingsbefall und Feuchtigkeit  
Schwelle verstärken, Brettschichtholz, 4.55 m, 100/200 mm
- Pos. 2      Mittelpfette im Bereich des Mauerwerks verfault, Feuchtigkeit  
Lagesicherung mit Pfosten, Konstruktionsvollholz, 1.65 m + 0.50 m, 100/180 mm

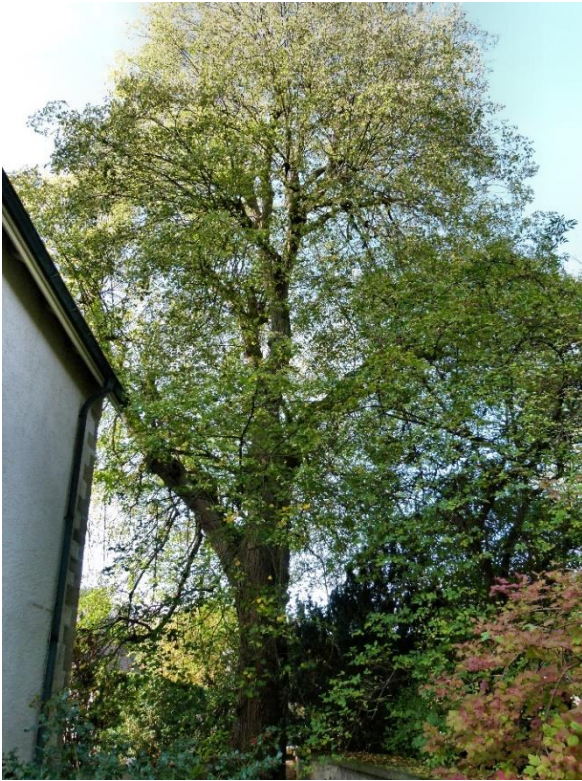
gekaptete Krone mit Ständertrieben

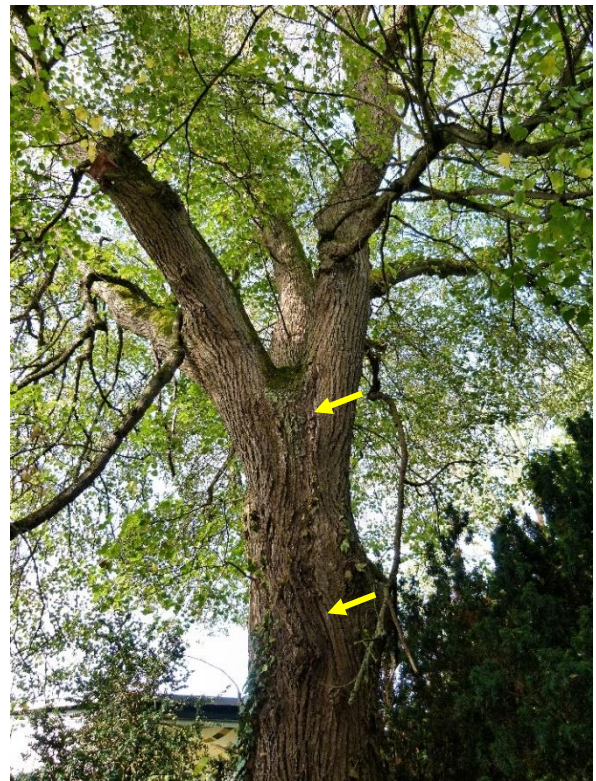
Dreifach-Zwiesel und Versorgungsschatten

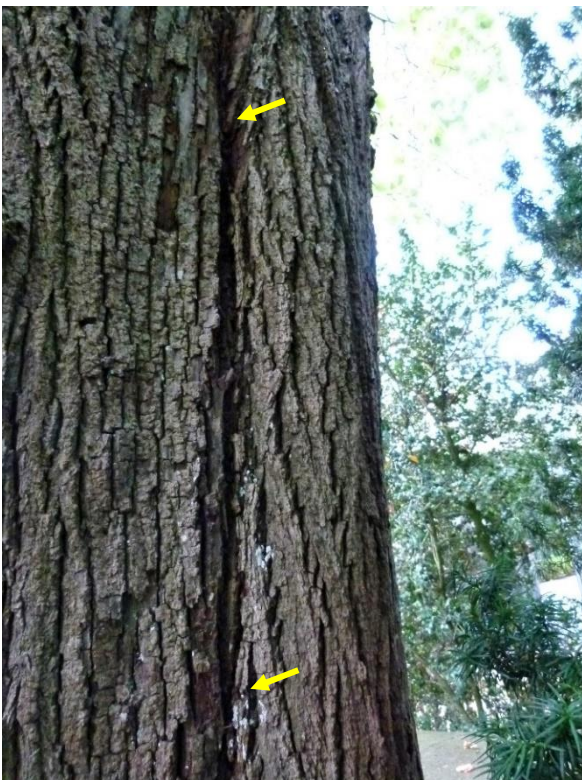
streifenförmige Versorgungsschatten aus der Zwieselgabel

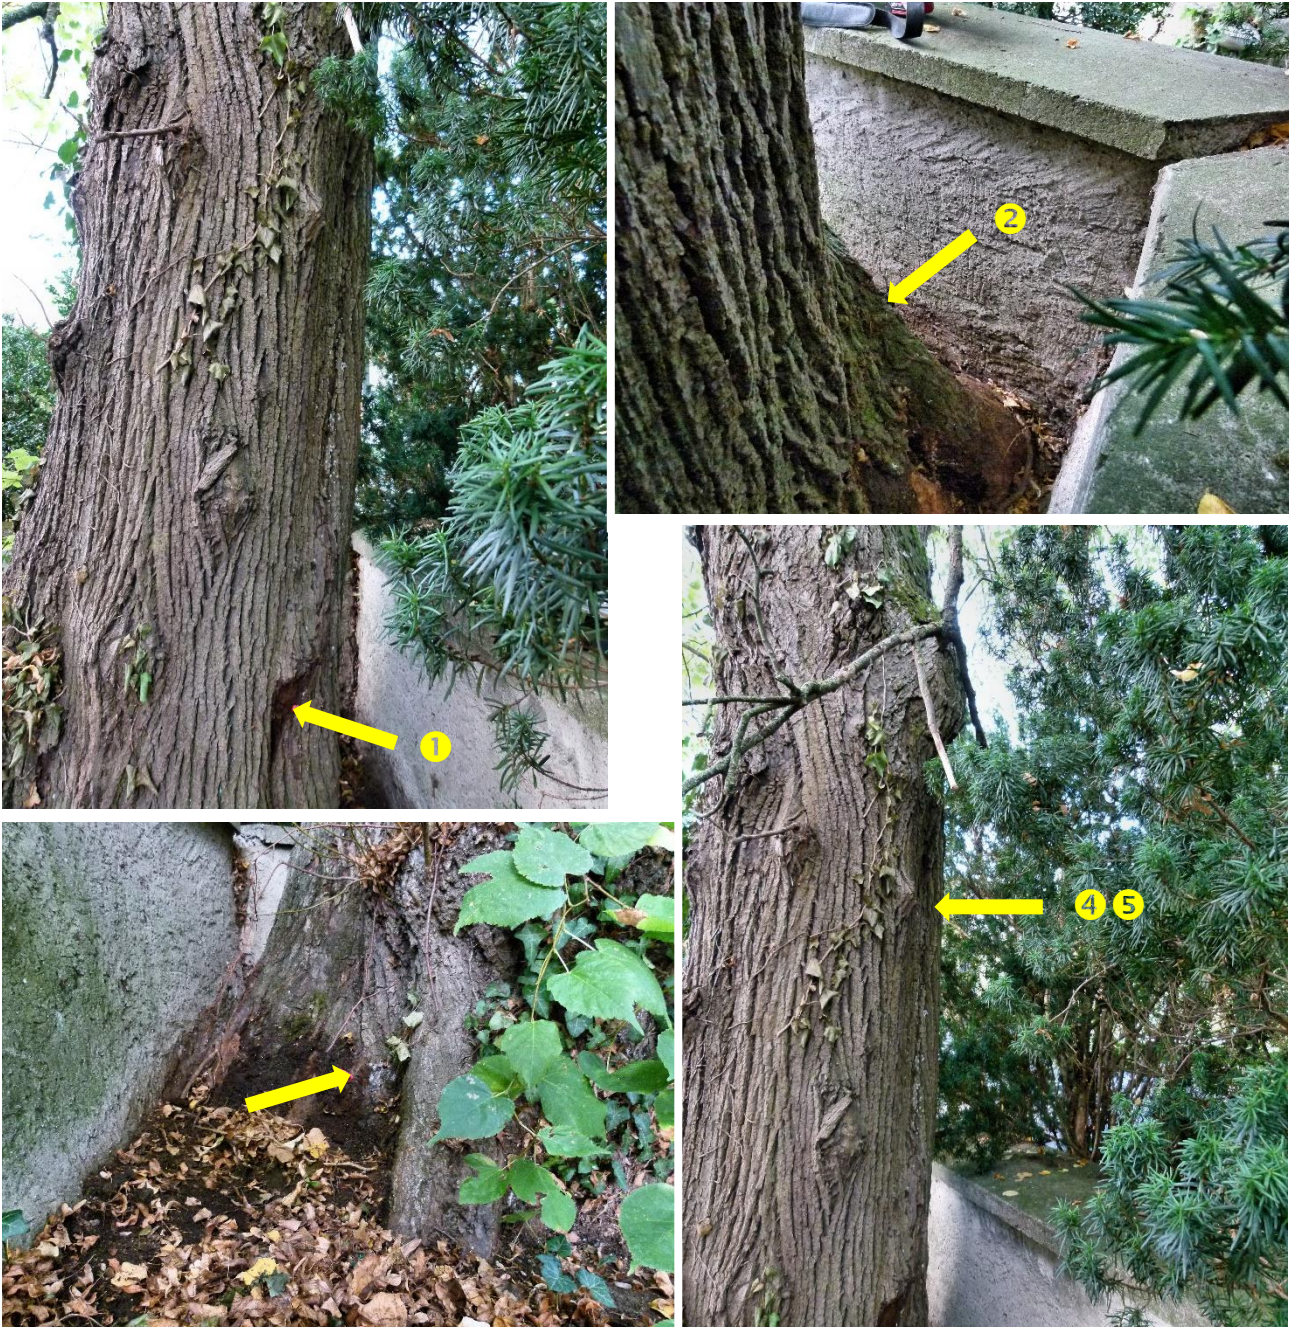
Position der Bohrwiderstandsmessungen:

- 1) in Versorgungsschatten unterhalb Gabel und zwischen zwei Wurzelanläufen, Höhe 0.85 m
- 2) oberhalb Wurzelanlauf mit Hohlklang, Höhe 0.78 m
- 3) zwischen zwei Wurzelanläufen rechtsseitig von Wurzelanlauf mit Hohlklang, Höhe 0.16 cm
- 4) und 5) an schwach ausgebildeter Rippe am Stamm unterhalb Gabel, Höhe 2.10 m (zweite Messung mit veränderter Bohreinstellung)

Zusammenfassend ist festzuhalten, dass sich nordwest- bis westseitig eine fortgeschrittene Stock- und Wurzelfäule erstreckt. Ihrer Lage ist insofern besonderes Augenmerk zu schenken, als sie sich auf der windzugewandten Seite befindet. Die Zugbelastbarkeit von Holz beträgt in etwa das Zweifache der Druckbelastbarkeit, weshalb sich ein Holzschaden auf der zugbelasteten Seite gravierender auf die Bruchsicherheit des Baumes auswirkt. Da der Zustand der Wurzeln infolge Unzugänglichkeit nicht vertieft geprüft und mangels Fruchtkörper der holzzerstörerische Pilz nicht verifiziert werden kann, muss von einem Totalschaden in diesem Viertelkreissektor ausgegangen werden. Die Laubentwicklung, das Triebwachstum und die Abwesenheit von Zweigdürre belegen aber eine ausreichende Wasserversorgung der Krone durch das übrige Wurzelwerk (Stresssymptome infolge anhaltenden Niederschlagsdefizits ausgenommen), das keine Anzeichen von Holzfäule zeitigt. Ferner verfügt die Linde als langlebige Baumart über bemerkenswerte Stand- und Bruchfestigkeitseigenschaften, wie etliche stark beschädigte Altbäume belegen (z.B. Linde am Ortsrand von Therwil Richtung Biel-Benken, Linde von Linn, Bözberg).

Beim Erhalt der Linde darf das Fundament der Mauer nicht erneuert werden, da weitere Wurzelschäden nicht zu vermeiden wären. Der Wurzelbereich ist während der restlichen Restaurationsphase der Kirche vor baulichen Eingriffen (inkl. Materialdepot) zu schützen. Die Windlastfläche und das Eigengewicht der Krone müssen zur Erhöhung der Verkehrssicherheit stark entlastet werden. Die Schnittmassnahme lässt sich im erforderlichen Umfang nicht mehr nach baumbiologischen Grundsätzen ausführen, sondern kommt einer Kappung gleich. Der Dreifachzwiesel ist mit einem Starranker zu sichern. Als geschädigter Altbaum ist die Linde jährlich einer visuellen Baumkontrolle durch eine Fachperson zu unterziehen (Baumpfleagespezialist), insbesondere auch um ihre Reaktion auf den neuerlichen Kappschnitt festzustellen. Die sich bildenden Ersatztriebe sind in ihrer Grösse in regelmässigen Intervallen von wenigen Jahren begrenzt zu halten. Bei anhaltender Trockenheit ist die grossflächige Bewässerung des Wurzelbereichs angezeigt, umso mehr, als die Linde nach dem radikalen Kronenschnitt ihre Reserven vor allem für den neuerlichen Kronenaufbau verwenden wird und weniger für den Unterhalt ihrer wasseraufnehmenden Feinwurzeln. Es empfiehlt sich, in einigen Jahren eine Zuglastanalyse vorzunehmen.

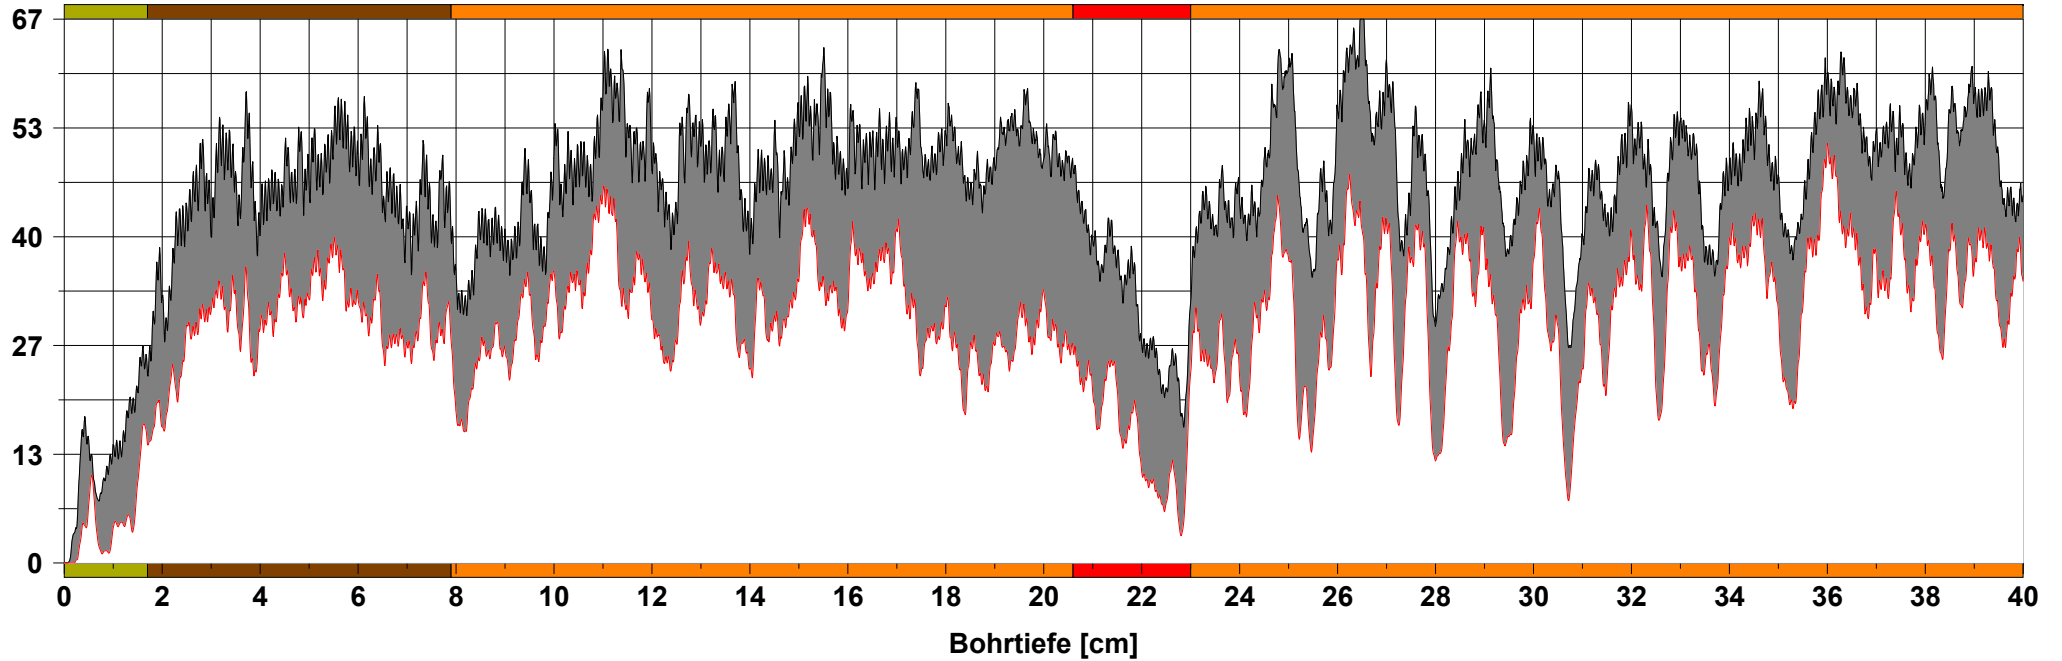
Wie erwartet fallen die Bohrwiderstandsmesswerte am hohl klingenden Wurzelanlauf in Richtung Mauerecke am schlechtesten aus (Messung 2): Die intakte Restwandstärke beträgt nurmehr 6 cm; das tiefer liegende Holz ist nach Innen in zunehmendem Masse zersetzt, wobei statisch irrelevant ist, dass der Zersetzungsgrad zonal stark variiert. Es muss zwingend angenommen werden, dass der Holzabbau tiefer unten am Wurzelansatz (im nicht zugänglichen Bereich) noch weiter fortgeschritten ist. Ebenfalls ist davon auszugehen, dass der Holzzustand an den Wurzelanläufen auf der Westseite des Baumes, zwischen Messung 1 und 3 liegend, nicht besser ist. In Messung 3 zeichnen sich nur einzelne Zonen mit einsetzender Holzzerstörung ab. Auf der Ostseite des Stammes präsentiert sich das Holz bis auf eine Bohrtiefe von knapp 29 cm intakt.

<span style="display:inline-block; width:15px; height:15px; background-color:#90EE90; border:1px solid black;"></span>	Von	0.0 cm	bis	1.7 cm	:	Rinde
<span style="display:inline-block; width:15px; height:15px; background-color:#8B4513; border:1px solid black;"></span>	Von	1.7 cm	bis	7.9 cm	:	Holz intakt
<span style="display:inline-block; width:15px; height:15px; background-color:#FF8C00; border:1px solid black;"></span>	Von	7.9 cm	bis	20.6 cm	:	Holz divers zersetzt
<span style="display:inline-block; width:15px; height:15px; background-color:#FF0000; border:1px solid black;"></span>	Von	20.6 cm	bis	23.0 cm	:	Holz stark zersetzt
<span style="display:inline-block; width:15px; height:15px; background-color:#FFA500; border:1px solid black;"></span>	Von	23.0 cm	bis	40.0 cm	:	Holz divers zersetzt
<span style="display:inline-block; width:15px; height:15px; background-color:#FFFFFF; border:1px solid black;"></span>	Von	0.0 cm	bis	0.0 cm	:

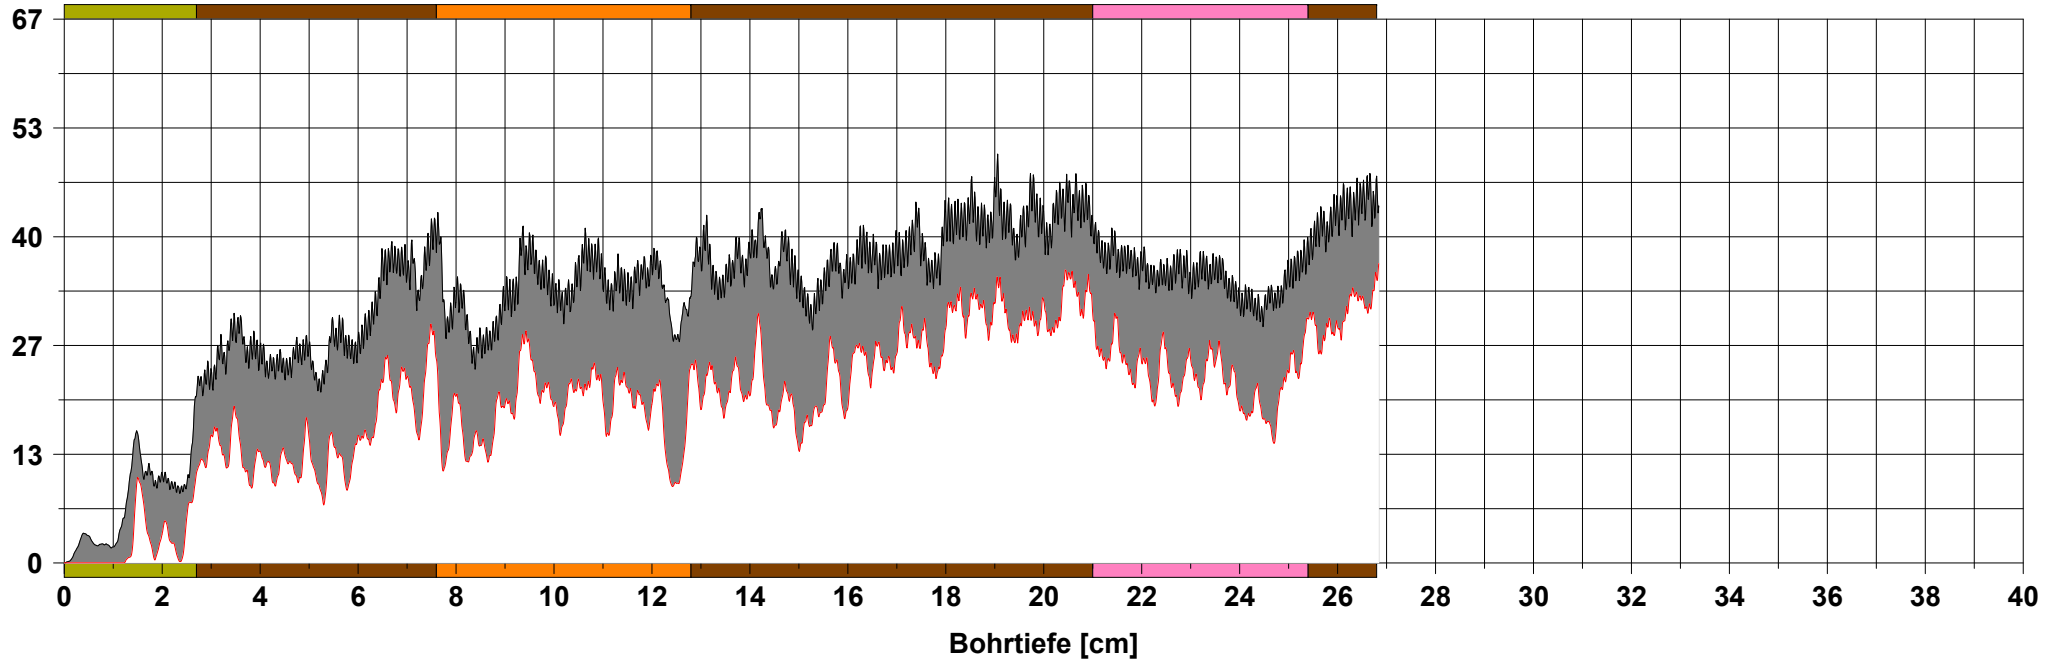
<span style="display:inline-block; width:15px; height:15px; background-color:#90EE90;"></span>	Von	0.0 cm	bis	2.7 cm	:	Rinde
<span style="display:inline-block; width:15px; height:15px; background-color:#8B4513;"></span>	Von	2.7 cm	bis	7.6 cm	:	Holz intakt
<span style="display:inline-block; width:15px; height:15px; background-color:#FF8C00;"></span>	Von	7.6 cm	bis	12.8 cm	:	Holz divers zersetzt
<span style="display:inline-block; width:15px; height:15px; background-color:#8B4513;"></span>	Von	12.8 cm	bis	21.0 cm	:	Holz intakt
<span style="display:inline-block; width:15px; height:15px; background-color:#FF69B4;"></span>	Von	21.0 cm	bis	25.4 cm	:	Holz leicht zersetzt
<span style="display:inline-block; width:15px; height:15px; background-color:#8B4513;"></span>	Von	25.4 cm	bis	26.8 cm	:	Holz intakt

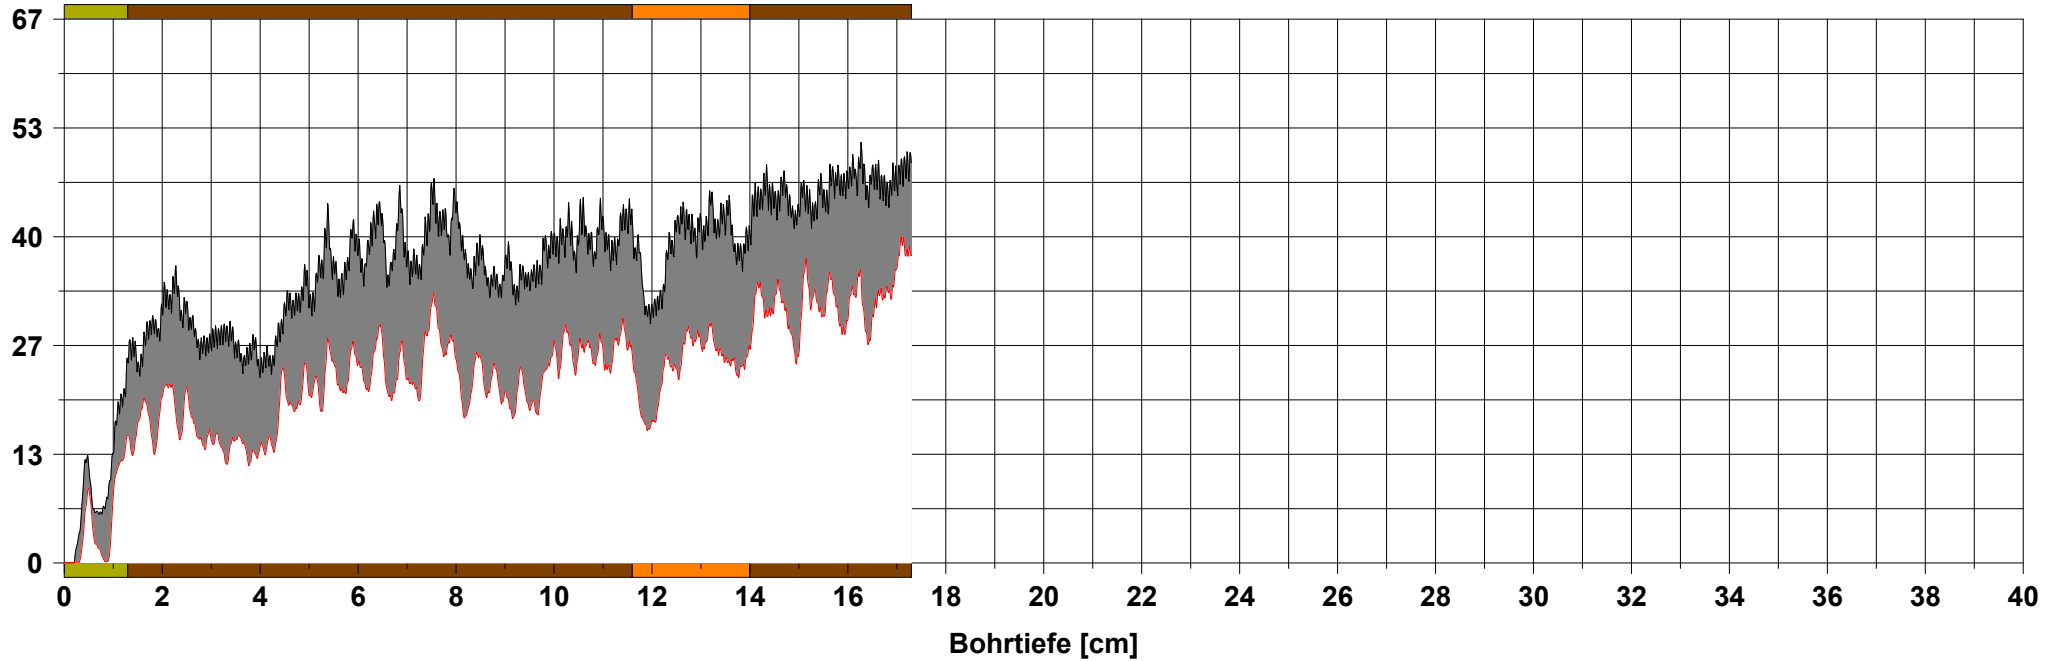
Von	0.0 cm	bis	1.3 cm	: Rinde
 	Von	1.3 cm	bis	11.6 cm	: Holz intakt
 	Von	11.6 cm	bis	14.0 cm	: Holz divers zersetzt

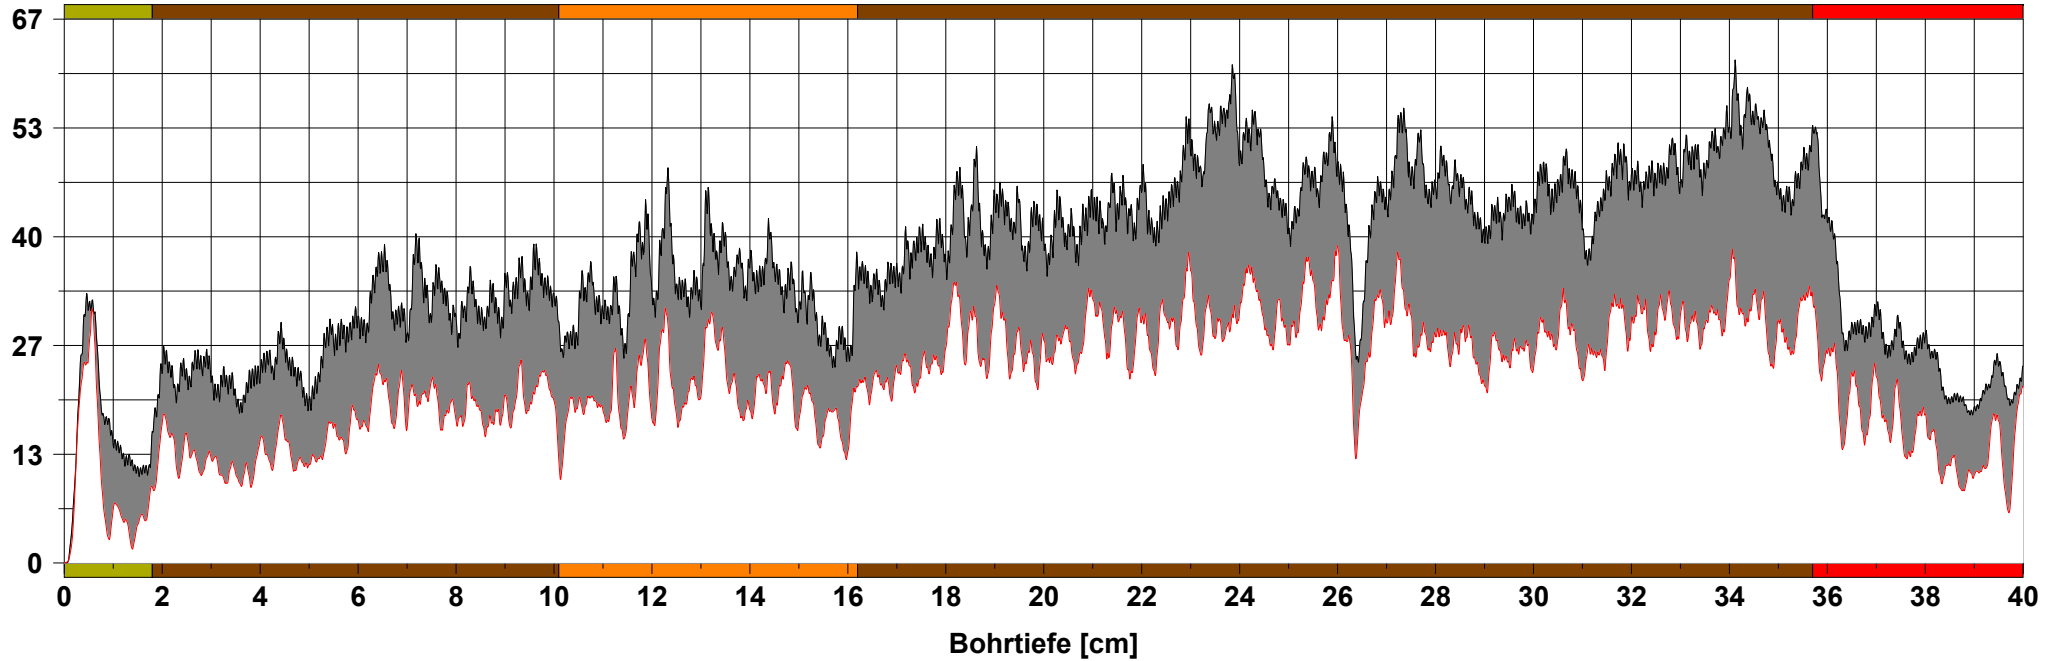
<span style="display:inline-block; width:10px; height:10px; background-color:lightgreen; border:1px solid black;"></span> Von 0.0 cm bis 1.8 cm : Rinde
<span style="display:inline-block; width:10px; height:10px; background-color:darkbrown; border:1px solid black;"></span> Von 1.8 cm bis 10.1 cm : Holz intakt
<span style="display:inline-block; width:10px; height:10px; background-color:orange; border:1px solid black;"></span> Von 10.1 cm bis 16.2 cm : Holz divers zersetzt
<span style="display:inline-block; width:10px; height:10px; background-color:darkbrown; border:1px solid black;"></span> Von 16.2 cm bis 35.7 cm : Holz intakt
<span style="display:inline-block; width:10px; height:10px; background-color:red; border:1px solid black;"></span> Von 35.7 cm bis 40.0 cm : Holz stark zersetzt
<span style="display:inline-block; width:10px; height:10px; background-color:white; border:1px solid black;"></span> Von 0.0 cm bis 0.0 cm :
