Alte Dorfkirche St. Peter und Paul Allschwil BL

Dokumentation zur Renovation
des Innenraumes und der Umgebung

Heutiger Zustand und geplante Sanierungs- massnahmen

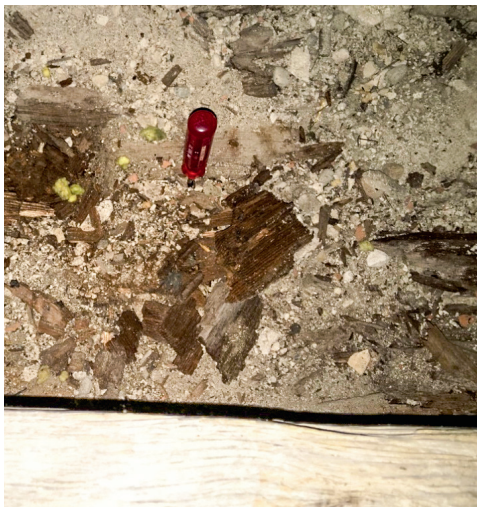
Von den Bundbalkenköpfen und Mauerbalken sind gut ein Fünftel an- bis verfault. Der Schub des Sparrendachs ist ungenügend abgenommen. Es besteht eine Gefährdung der Tragsicherheit mit Folgeschäden.

Eindringendes
Wasser
bei der Kehle
zum Turm.

Massnahmen: Zusammen mit der Sanierung des Holztragwerks sollen die dampfbremsenden Spanplatten auf dem Dachboden entfernt und die Decke neu isoliert werden.

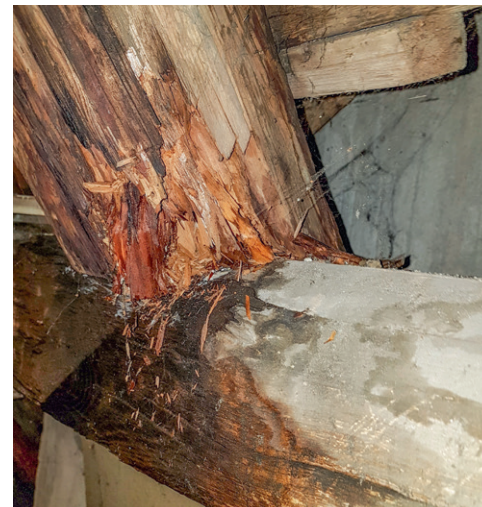
Fauler
Mauerbalken.

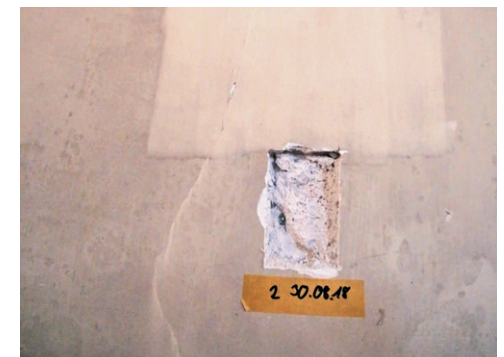
Sondierungsöffnung an
der Wand im Kirchenschiff.

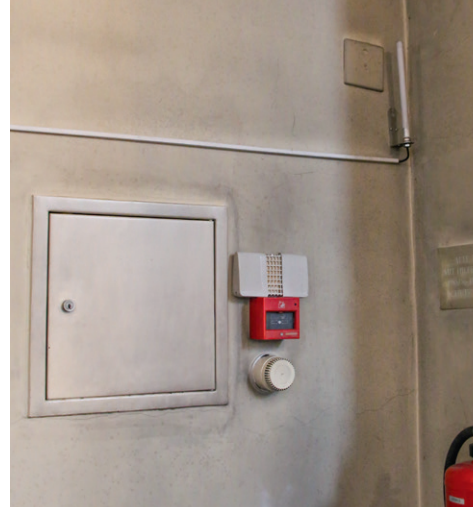
Die bestehende **Elektro-Direktheizung** vermag keine angenehme Raumtemperatur mehr zu schaffen, zudem ist ihr Stromverbrauch horrend, was hohe Kosten verursacht.

Von Russstaub geschwärzte Wand über dem Heizkörper im Chorraum.

Massnahmen: Eine energiesparende Infrarotheizung wird die alte Anlage ersetzen. Anstelle der Fuss-Schemel-Montage werden die neuen Heizkörper unter die Banksitzflächen montiert. Auch in der Sakristei und bei der Orgelbank wird eine Infrarotheizung montiert. Zur sinnvollen Nutzung des Systems ist eine programmierbare Heizungs-Steuerung geplant.

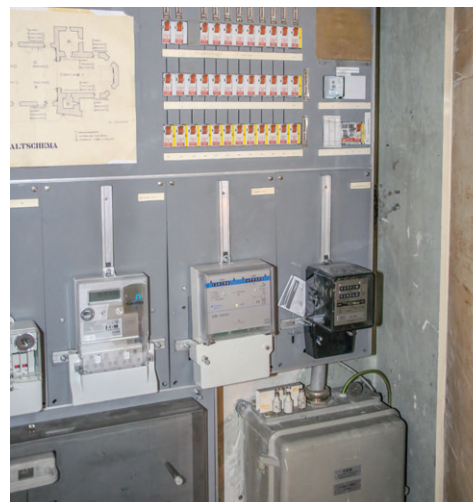
Bei den **Elektroanlagen** sind sowohl die Leitungen als auch die Verteilung gemäss den heutigen Normen und Vorschriften zu schwach dimensioniert, teilweise fehlt der Nullleiter. In den geschlossenen Kabelkanälen im Dachraum bildet sich Kondenswasser.

Veraltete Elektrohauptvertei- und Steuerungsanlage auf der Empore.

Massnahmen: Die Elektroleitungen und Apparate werden, wo notwendig, ersetzt. Im Dachraum werden offene, aufgehängte Kabelkanäle montiert. Die Elektroverteilung wird erneuert und mit vorschriftsmässigem Brandschutz eingewandnet. Die Brandmeldeanlage wird modernisiert.

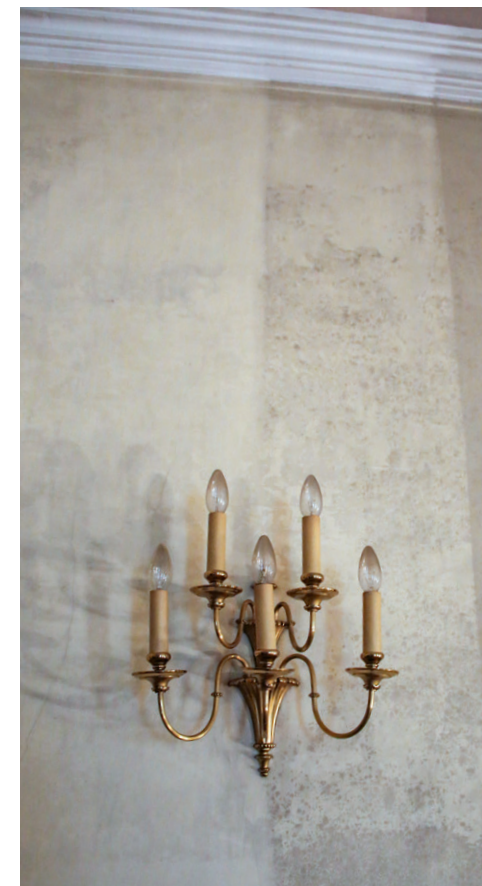
Versuchte Reinigung der Wand, die allerdings unbefriedigend ausfällt.

Massnahmen: Die Raumschale und die Ausstattungen werden durch Restauratoren gereinigt und mit einem Leimfarbenanstrich versehen.

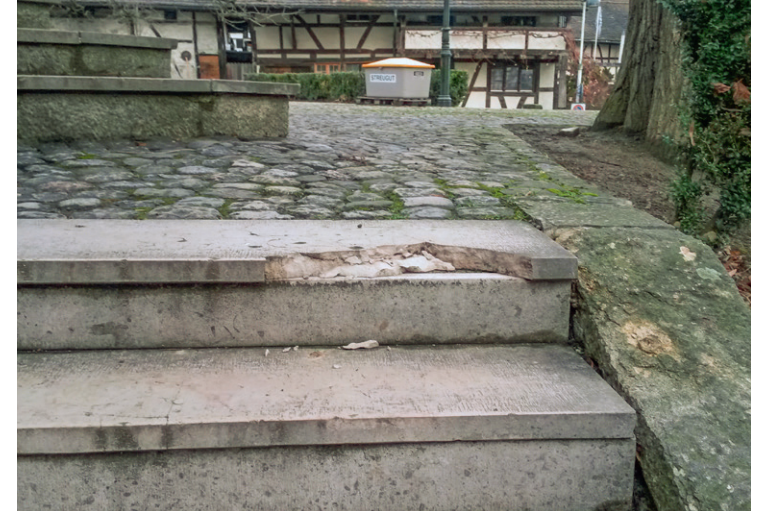
An den Deckplatten der oberen beiden Treppen brechen, als Folge von Frost, immer wieder Stücke heraus. Dies könnte zu schwerwiegenden Unfällen führen!

Die Aussentreppen sind defekt, der Vorplatz beim Brunnen uneben – beides birgt ein Sturzrisiko.

Zum Teil fehlen Handläufe und Geländer. **Massnahmen:** Die bestehenden Anlagen sollen abgebrochen werden. Der Neuaufbau ist mit Blockstufen aus Laufener Kalkstein vorgesehen.
